Detonação (explosão) na Bacia Hidráulica do Açude São Gonçalo e o Risco de Danos às Estruturas Rígidas

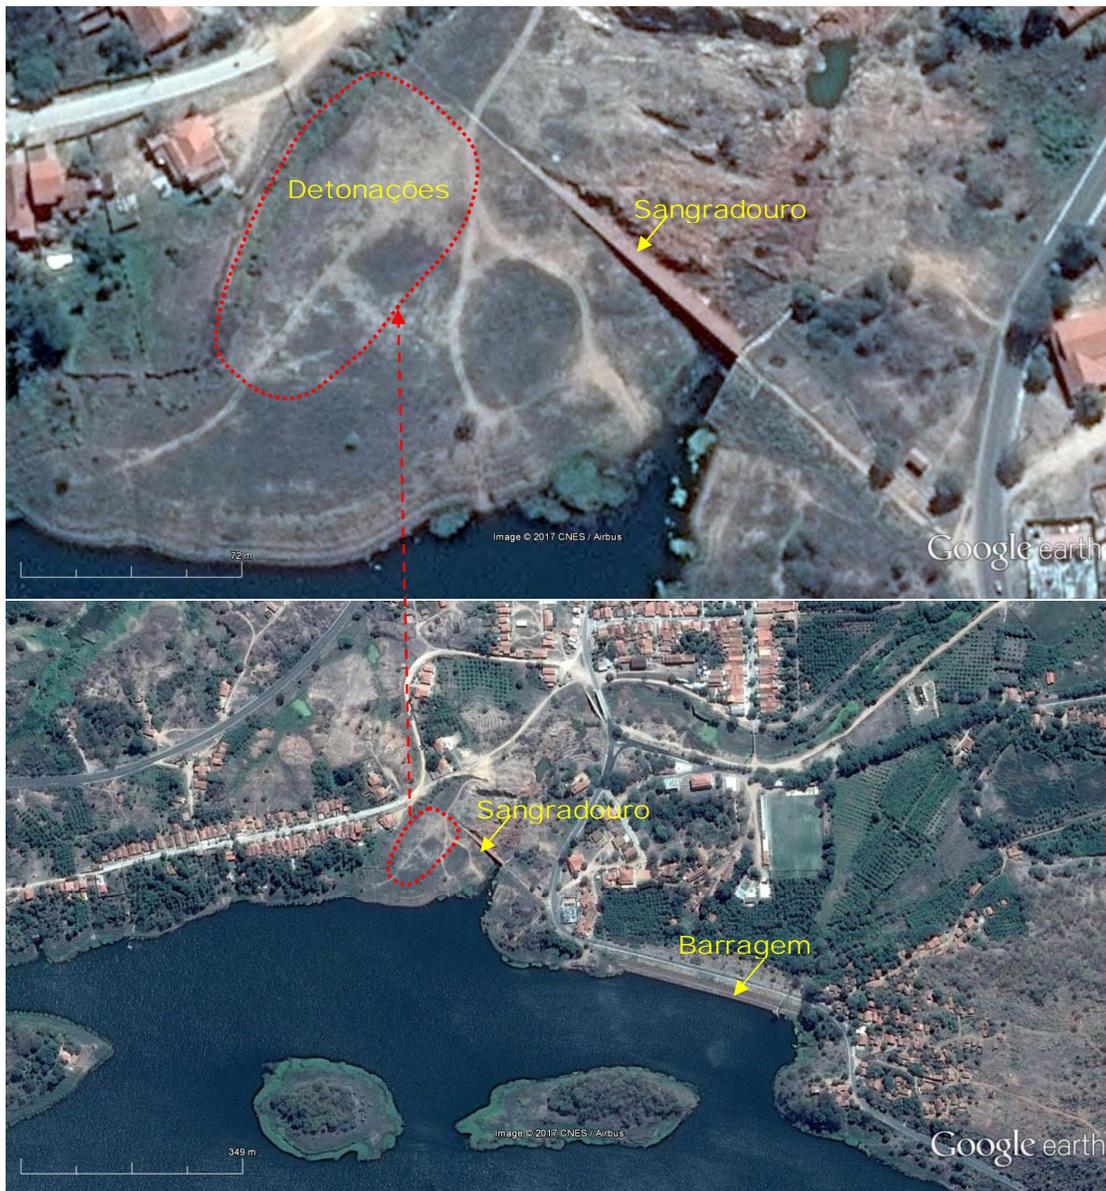
Figura 1 – Representação esquemática aproximada do local das detonações.

Atualmente, obras estão sendo realizadas visando ampliação da capacidade do açude São Gonçalo, onde foram realizadas detonações (explosões) utilizando explosivos químicos na parte montante próxima ao sangradouro para aumentar o volume de armazenamento deste manancial.

Todavia, esse tipo de obra (Figura 1), utilizando explosivos na bacia hidráulica do açude São Gonçalo, caso seja executado sem o devido controle e sem técnica adequada, pode causar dano físico de difícil reparação nas fundações e nas estruturas da barragem e do sangradouro, ou ainda no substrato rochoso, responsável pela estabilidade de toda estrutura, por isso considerado o pior dano, sendo praticamente impossível a retificação do substrato com obras cotidianas, além de ser difícil o diagnóstico, e mais oneroso aos cofres públicos.
